## Äußere Werte

**Reparatur Karosserie-Außenhaut** Wir hatten Sie im letzten Autoteam-Heft kurz darüber informiert, dass Ford neue Techniken bei der Instandsetzung von äußeren Karosseriebereichen freigegeben hat. Das Kaltfügeverfahren per Kleben und Nieten ist ein hervorragendes Mittel, um Fahrzeuge mit größeren Unfallschäden, die sich bislang nicht mehr wirtschaftlich sinnvoll reparieren ließen, doch wieder zurück auf die Straße zu bringen.

## Reparaturablauf Austausch Seitenwand

Beim ktd in Calw wurde das neue Prozedere an einem verunfallten Ford Tourneo Custom (gebaut 2014; Sonderausbau „Rettungsfahrzeug“) getestet. Auf dieser Doppelseite zeigen wir Ihnen die einzelnen Schritte mittels Bildstrecke und beschreiben diese kurz und prägnant bis zum fertig eingesetzten neuen Seitenteil.

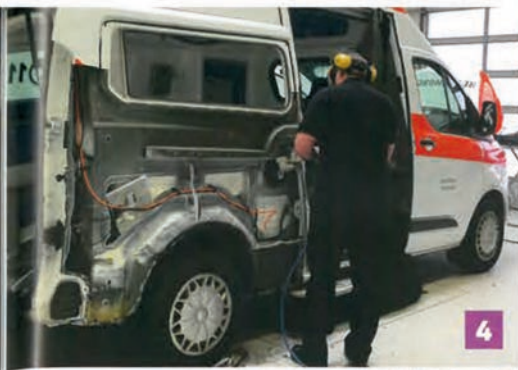
4

Nach Begutachtung des Schadenbereichs (1) wurde entschieden, dass die rechte Schiebetür ausgebaut und durch Ausbeulen instand gesetzt werden konnte, während das hintere Seitenteil auszutrennen sowie zu erneuern war. Nach dem Ausbau der Schiebetür (2) wurde zunächst geeignetes Richtwerkzeug an der C-Säule (Einstieg/Schlossblech) angebracht (3). Es folgte die Rückverformung des Bereichs und der konventionelle Ausbau der Seitenwand mittels Schneidwerkzeugen (4). Die Seitenscheibe hinten rechts wurde via Schneidedraht von außen demontiert. Die Trennschnitte wurden jeweils vor und hinter der Scheibe gemacht, damit die Fügstellen so kurz wie möglich bleiben. Um eine sichere Klebeverbindung zu erreichen, wurde aus dem Altteil ein Innenschuh angefertigt. Auf diesen wurden Schweiß-Gewinde-Bolzen aufgeschweißt. Mittels Kunststoffmuttern ließ sich nun der Innenschuh an die Seitenwand anpressen. Gleichzeitig wurden die Übergänge akkurat fixiert (5). Nach dem (provisorischen) Einpassen der neuen Seitenwand

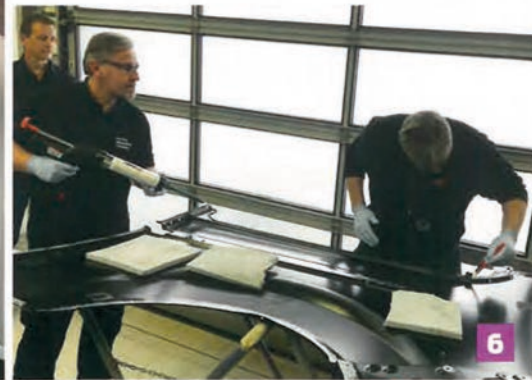
6

wurden alle Löcher für die späteren Nietverbindungen gebohrt. Nicht vergessen, dass die Bohrspäne aus den Hohlräumen abzusaugen sind. Anschließend wurden alle Verbindungsflansche blankgeschliffen. Zusätzliche Korrosionsschutzmaßnahmen waren nicht erforderlich. Alle Klebeflansche wurden beidseitig mit Klebstoff benetzt, indem mit einem Pinsel eine dünne Schicht aufgetragen wurde (6). Somit ließ sich, unabhängig von der späteren Kleberaube, ein optimaler Korrosionsschutz sicherstellen. Am Fahrzeug selbst erfolgte nun die Applikation des Klebemittels aus der Kartusche (7) sowie das vollflächige Verstreichen auf den Flanschen (8). Nächster Arbeitsschritt war das finale Einsetzen der Seitenwand nach dem kompletten Klebeauftrag (9). Mit geeignetem Werkzeug wurde die Seitenwand vernietet (10) und danach Klemmzangen angebracht (11). Durch Einsatz eines IR-Trockners konnte die Trocknung der Verklebung deutlich beschleunigt werden (12) und betrug lediglich rund 60 Minuten. Alternativ lässt sich der Vorgang bei Raumtemperatur auch bequem über Nacht abwickeln. Zu guter Letzt folgten die bewährten Arbeitsgänge für die Vorbereitung der Lackierung sowie der Farbauftrag selbst. Das Ergebnis konnte sich sehen lassen und der Rettungswagen war alsbald wieder im Einsatz.

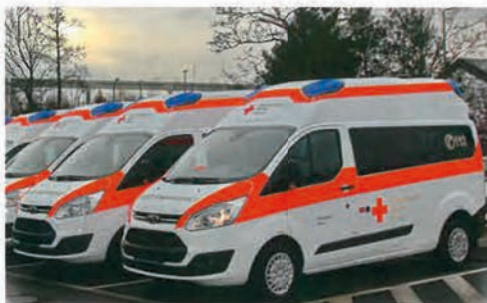
Nach erfolgreicher Reparatur und Lackierung war der Ford Tourneo Custom innerhalb der Fahrzeugflotte wieder bereit für den Rettungsdienst.
